古代から続く祈りの道 - 大和の石仏巡行 -

第2回 地獄谷石窟仏

元 久留米工業高等専門学校教授
伊藤 義文

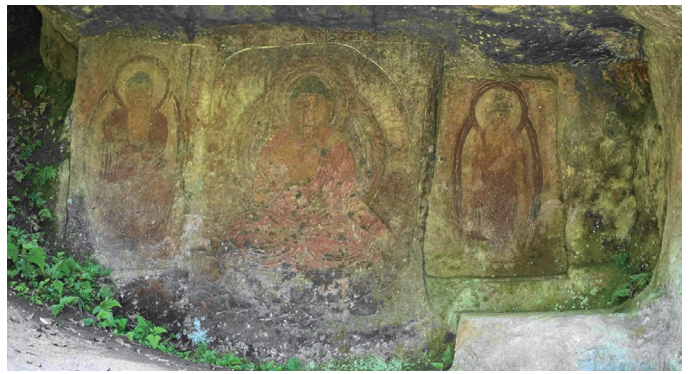
図2 奥壁の仏像(左:薬師如来立像、中央:中尊、右:十一面観音立像)

石窟仏の奥の壁には、中尊とその左右に薬師如来立像、十一面観音立像が美しく彫られています（図2）。右壁面には如意輪観音坐像が彫られており、かなり劣化が進んでいます。左壁面には阿弥陀如来像と千手観音像が彫られているらしいのですが、損傷が激しく判別できない状態です。

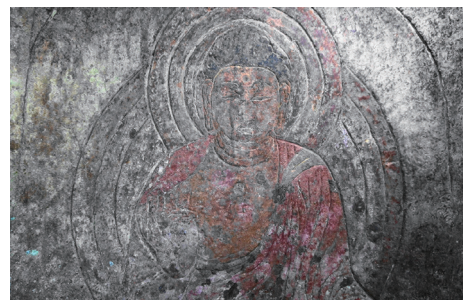
図3 中尊(盧舎那仏)

中尊は蓮華座の上に座り、座高1mの堂々たる骨格と、面相いっぱい描かれた強烈な目の線、唇、耳の形、さらに右手の施無畏印、左手の与願印は東大寺の盧舎那仏とそっくり同じです。吉祥の印である卍の文字が胸に彫られています。二重円光背と蓮華座を含む総丈は1.4mで、衣文は朱色に塗られ、肌には金箔が押されています。なお、衣文や台座部分には黒カビの斑点が多く付着しています（図3）。

- ①地獄谷石窟仏西側にて天井部の崩落が1カ所見られ、土砂や切り株の堆積が起こっています。その結果、西壁に線刻されている阿弥陀如来像は部分欠損、千手観音像はほぼ全壊状態にあります。
- ②雨が降っている状態では、中尊の盧舎那仏のお顔部分に水が滴り、赤黒い2本の筋が見えましたが、干天後は乾燥して筋は消えています。しかし、中尊の朱色の衣文の部分に数多くの黒点があり、蓮華座の部分は黒ずんでおり、これらはカビが原因と思われます。
- ③6体の仏像のうち、部分欠損しているものが2体、ほぼ全壊しているものが1体ありました。

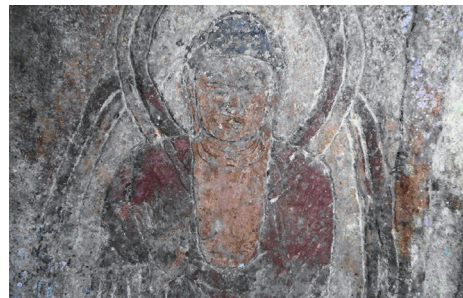
図4 薬師如来立像

左側の薬師如来立像は像高1.15mで、その印相は中尊と同じです(図4)。中尊と同じく奈良時代後期の作品と思われます。右側の十一面観音立像の総丈は99cm、二重円光背で蓮華座上に立っておられます。室町時代に追刻されたものと考えられます(図5)。

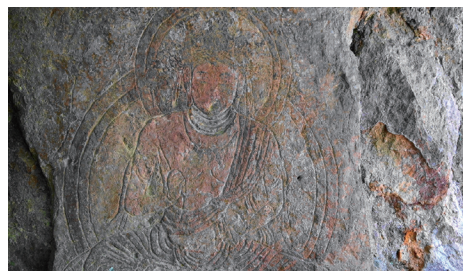
図6 如意輪観音坐像

右壁面には如意輪観音坐像が彫られています。座高は79cmで、右手に蓮華を持ち、左手には何も持っておりません(図6)。左壁面には阿弥陀仏と千手観音が彫られているようですが、天井部崩落による欠損が激しく、お顔の一部が残っているだけです。
